Relatório Escola Municipal Joaquim Chavier

PREFEITURA MUNICIPAL DE SANTOS DUMONT

CONTEÚDO: REFORMA E.M. JOAQUIM CHAVES

LOCAL: RUA Ovídio Rufino Ferreira - Antonio Afonso	ARQUIVO: SDUM23_36REV00.DWG
ESCALA: INDICADA	REVISÃO: 00
DATA: 24/04/2024	FOLHA: ARQ - 01/01

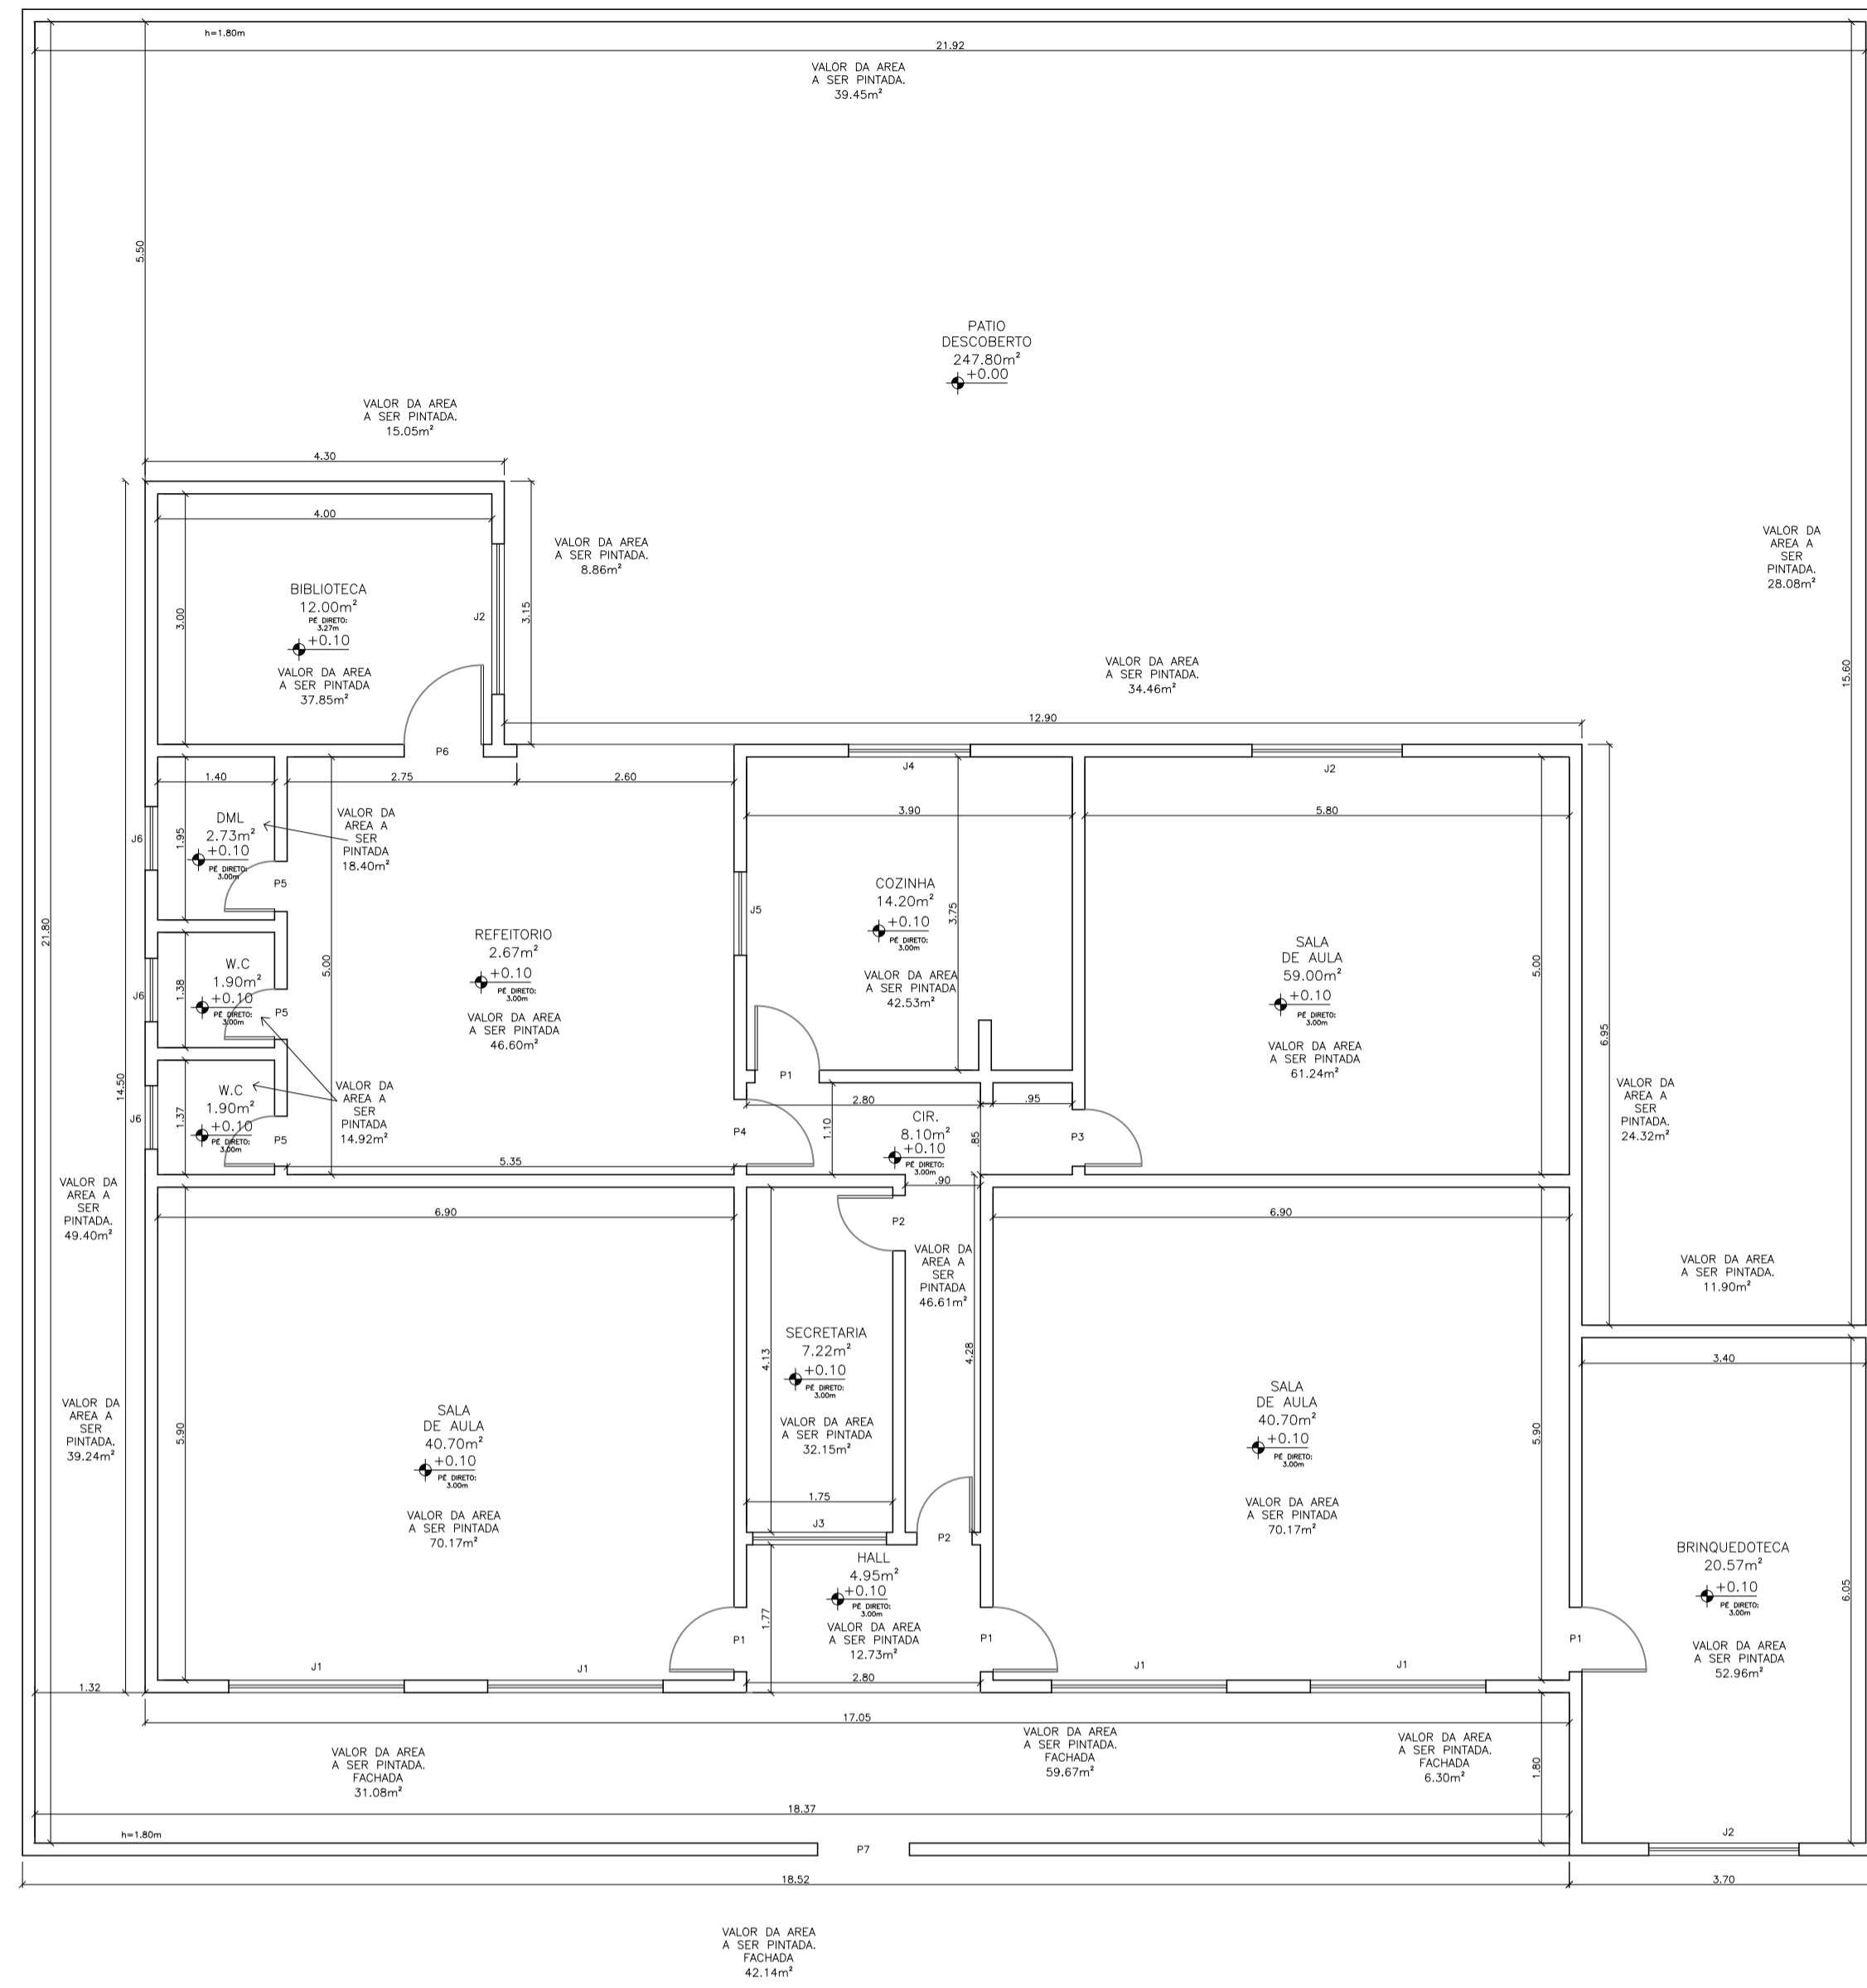
1 PLANTA BAIXA
Escala 1:75

É notório que a escola encontra-se com rachaduras causadas por problemas estruturais, alguns revestimentos estão se desprendendo do chão e paredes, podendo ter como causa diversos fatores como: revestimento inadequado para o local, assentamento indevido (espessura de juntas não recomendadas pelo fabricante, argamassa inadequada, reboco poroso, problemas na execução ...), unidade, dentre outros. Os revestimentos faltantes e os que estão descolando devem ser substituídos. É necessário o reparo de toda superfície cerâmica danificada. A pintura encontra-se bastante desgastada, é necessário que todas as paredes internas e externas da escola, exceto locais com revestimento cerâmico sejam pintadas. Grande parte da escola está com infiltração ascendente, aparentemente não se trata de nenhum vazamento, muito provável que a causa seja o solo úmido e acúmulo de água nas paredes externas devido a falta de escoamento ou impermeabilização. Nos pontos de infiltração descendente, foi informado que sua causa é um problema no telhado no qual foi solucionado. No dia da vistoria os pontos de infiltração descendentes estavam secos, não demonstrando que as marcas sejam recentes. Todas as portas possuem largura inferior ao recomendado pela NBR 9050, além de não possuir nenhum banheiro que atende às normas de acessibilidade. Portanto, é necessário que todas as questões acima mencionadas tenham suas causas resolvidas e realizado reparos aos danos.

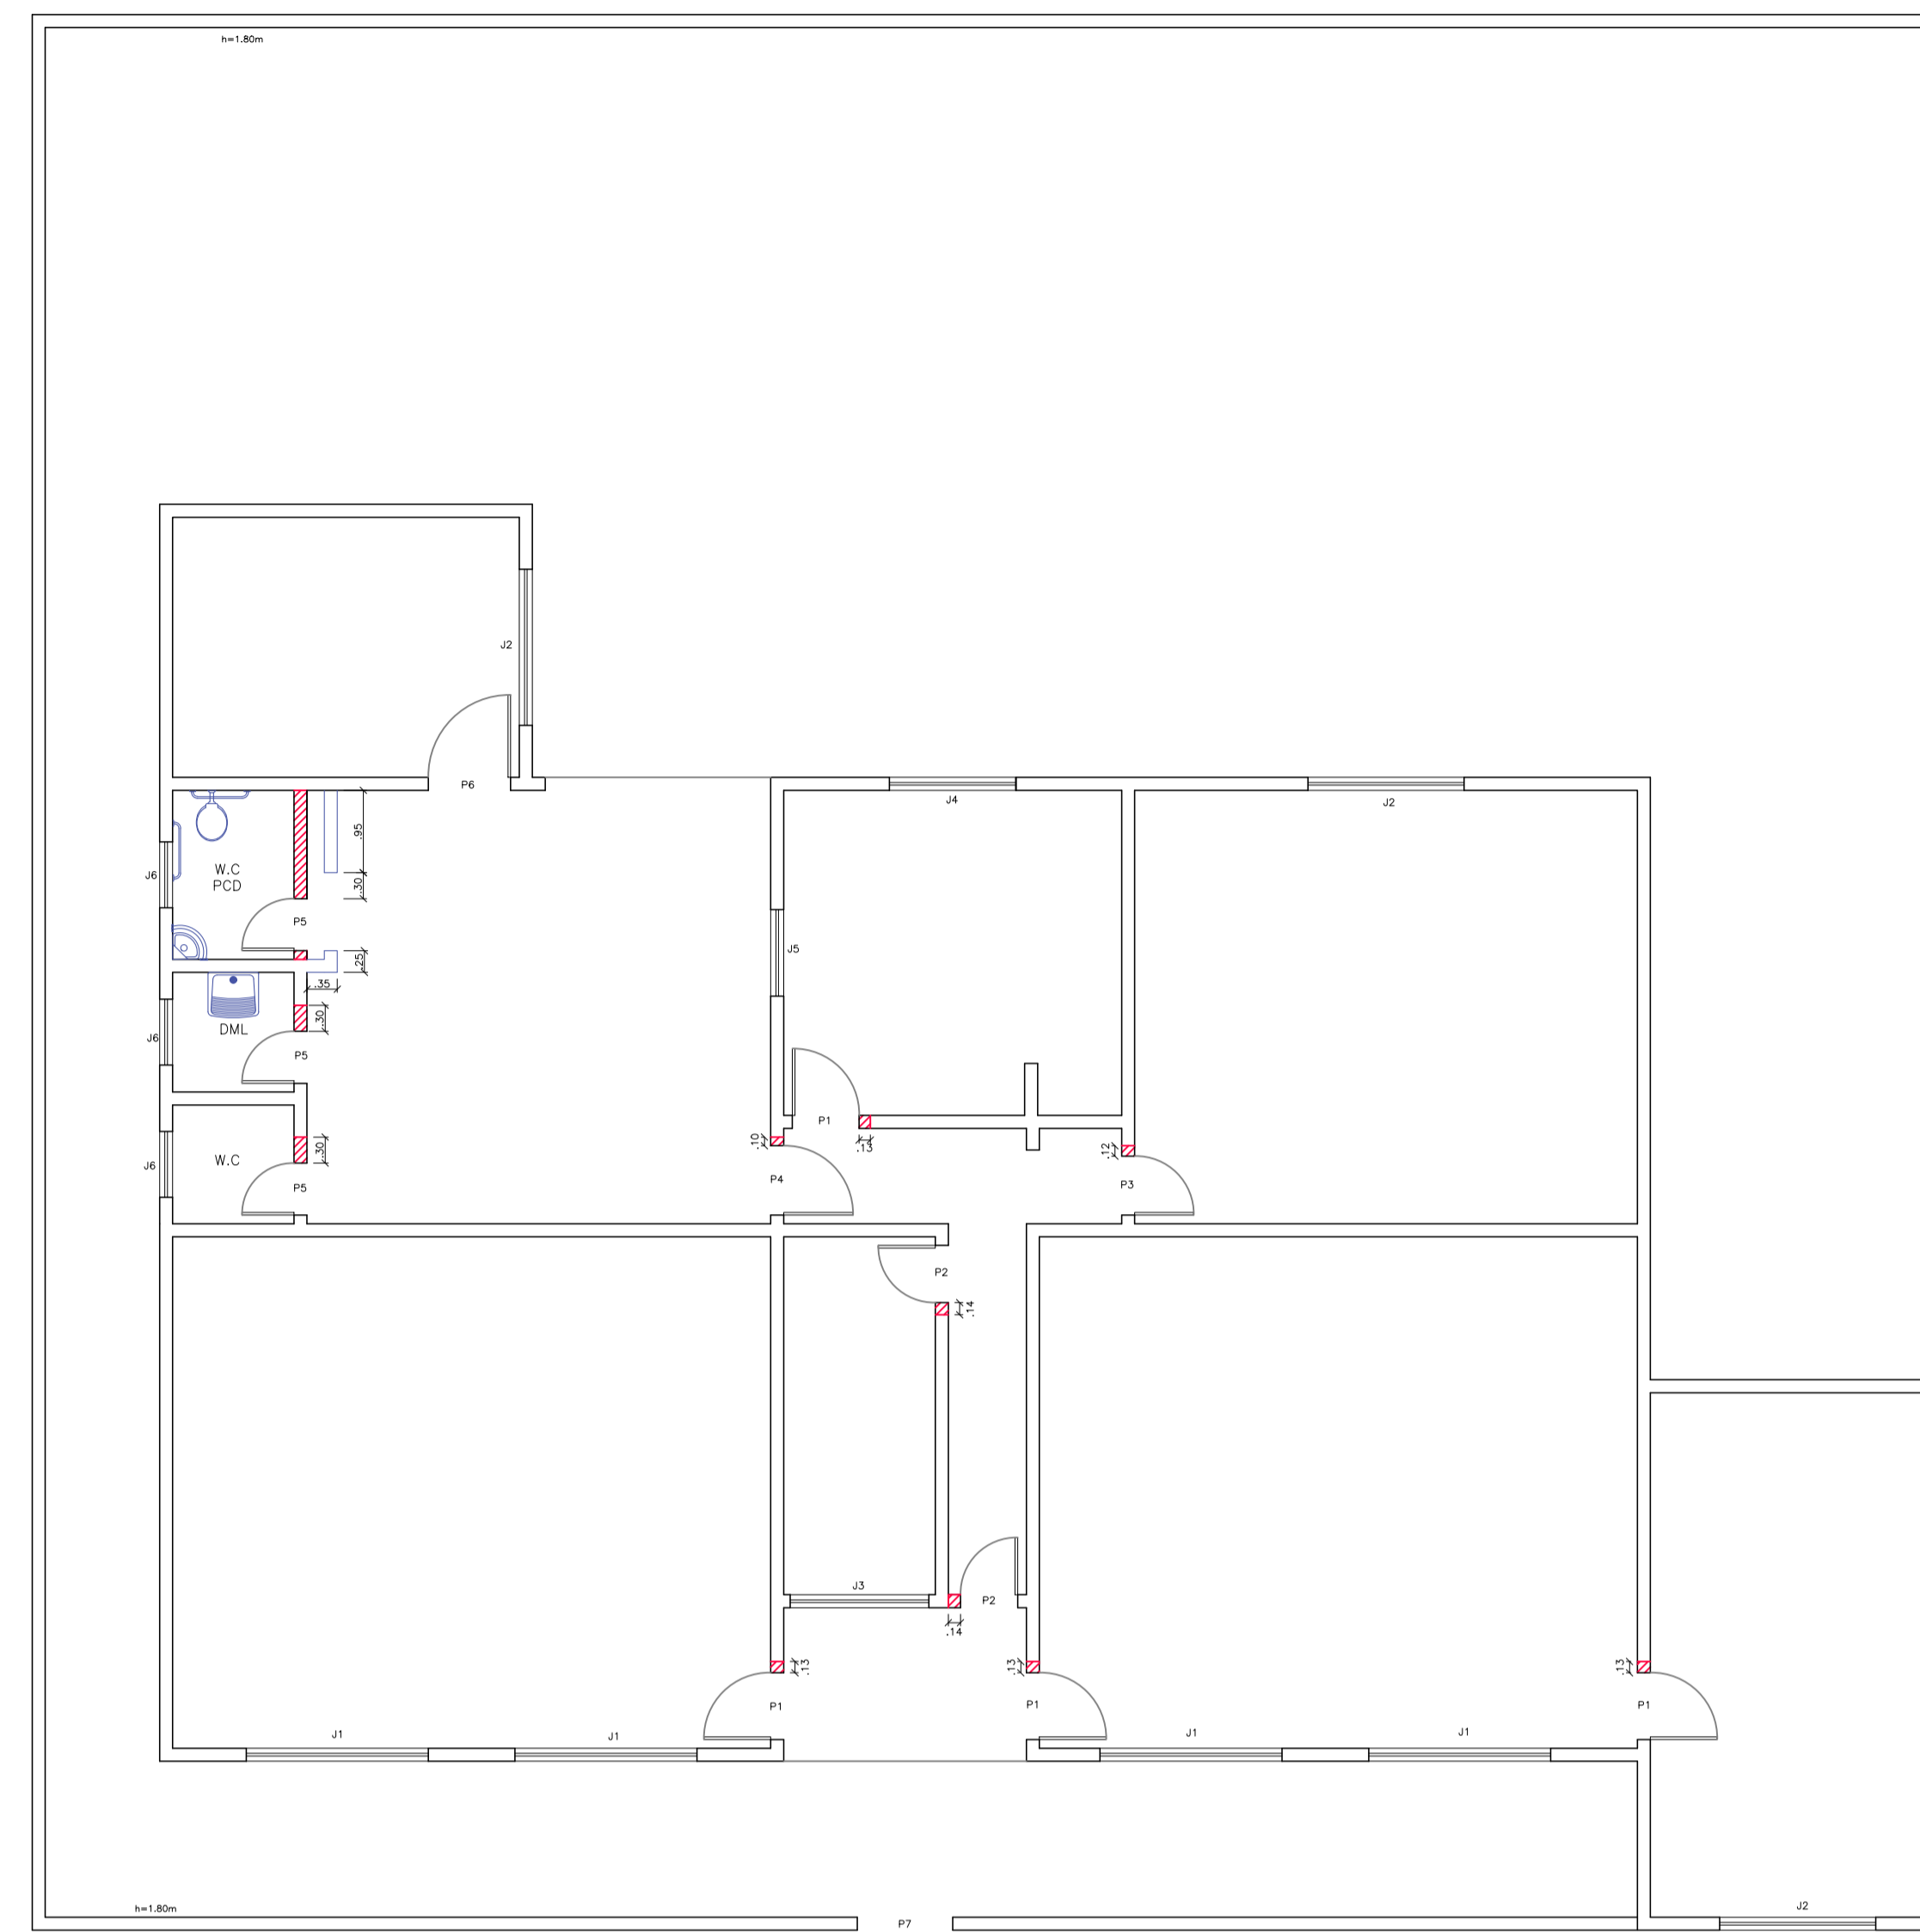
2 PLANTA BAIXA - DEMOLIÇÃO E CONSTRUÇÃO
Escala 1:75

REVESTIMENTOS FALTANTES
Aproximadamente 10m² de revestimento
