1 PLANTA BAIXA
Escala 1:75

PREFEITURA PREFEITURA MUNICIPAL DE SANTOS DUMONT				
CONTEÚDO REFORMA DE EDIFICAÇÃO ESCOLAR				
LOCAL	ÁREA	DATA	ARQUIVO	FOLHA
DISTRITO DE FORMOSO	431,83 m ²	07/05/2024	SDUM24_1REV00 .DWG	ARQ - 01/01
ESCALA INDICADA			REVISÃO 00	
RESP. TÉCNICO:	 PEDRO GIOVANNI VIEIRA VIDAL CREA-MG: 59.552/D		RESP. PREFEITURA: CARLOS ROBERTO AZEVEDO PREFEITO MUNICIPAL

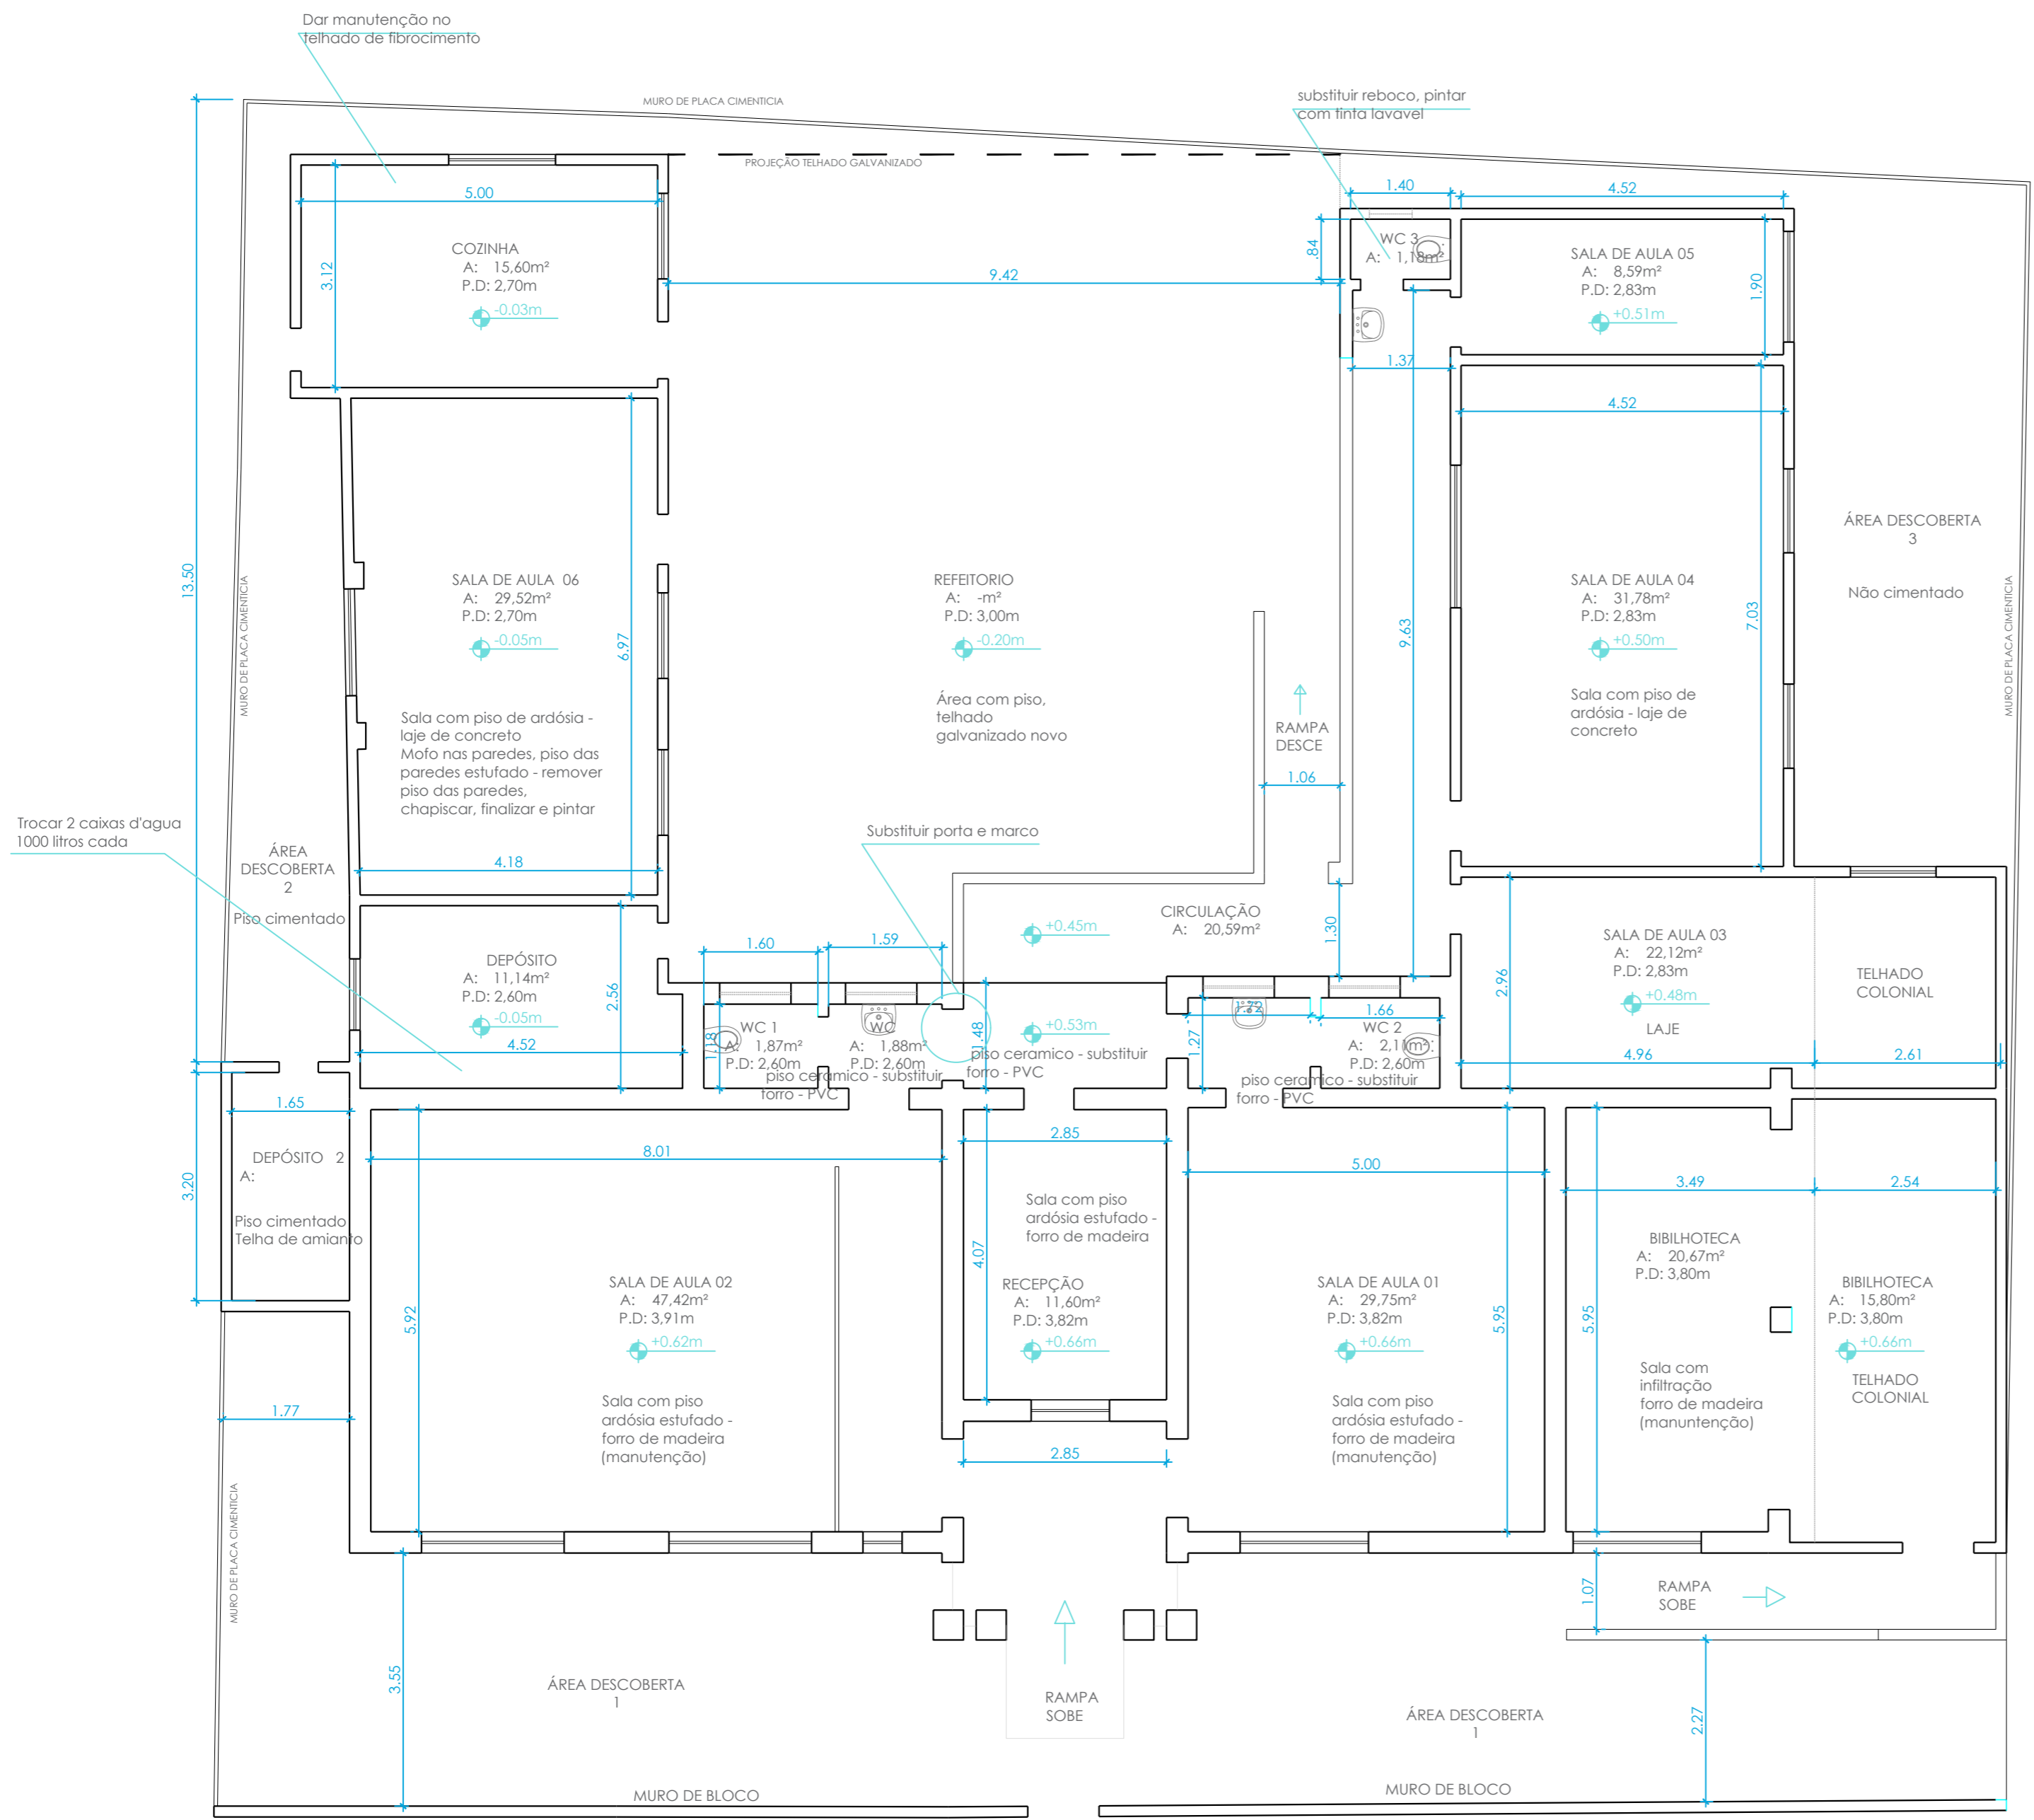
- NOTAS:
- Não é necessário pintar o muro frontal;
 - Todas as paredes do colegio são de saibro, será necessário fazer reparos em algumas partes;
 - A biblioteca, tem danos de infiltração no forro de madeira, e algumas goterias;

- Sala 01 - tem alguns pisos de ardósia danificados, e algumas partes do forro;
 - Sala 02- tem pisos estufados e afundados, danos de infiltração provenientes de um vazamento na caixa d'agua;

- Os banheiros 1 e 2, ja se encontram sem forro, colocar forro de pvc;
 - A circulação entre os banheiros tem o forro de madeira muito danificado, se possivel tambem substituir por pvc;

- Sala 04 - apenas pintura
 - Sala 05 - apenas pintura
 - Banheiro 3 - muitos danos de infiltração, substituir reboco na parte baixa das paredes e pintar

- Refeitório - apenas pintura
 - Depósito - substituir 2 caixas d'agua de 1000litros, danos de infiltração no teto e paredes
 - Sala 06 - remover ardósia da parede, substituir reboco, danos de infiltração no teto.

- Cozinha - danos de infiltração no teto
- Depósito, sala 06, cozinha - Laje de concreto com cobertura de amianto ou galvanizada, precisa de manutenção

- Substituir a porta de madeira nessa circulação como indicado;
 - Sala 03 - tem uma parede toda descada, será necessário trocar o reboco, aproximadamente 4 metros x 1m
